TMPR3927 使用上の注意事項

対象製品群：
TMPR3927F、TMPR3927AF、TMPR3927BF、TMPR3927CF
関連ドキュメント：
TX39 ファミリー TMPR3927 データブック (2003 年) : Doc.No=BDJ0016B TX39/H2 コア アーキテクチャ(2000 年) : Doc.No=02444D12AB

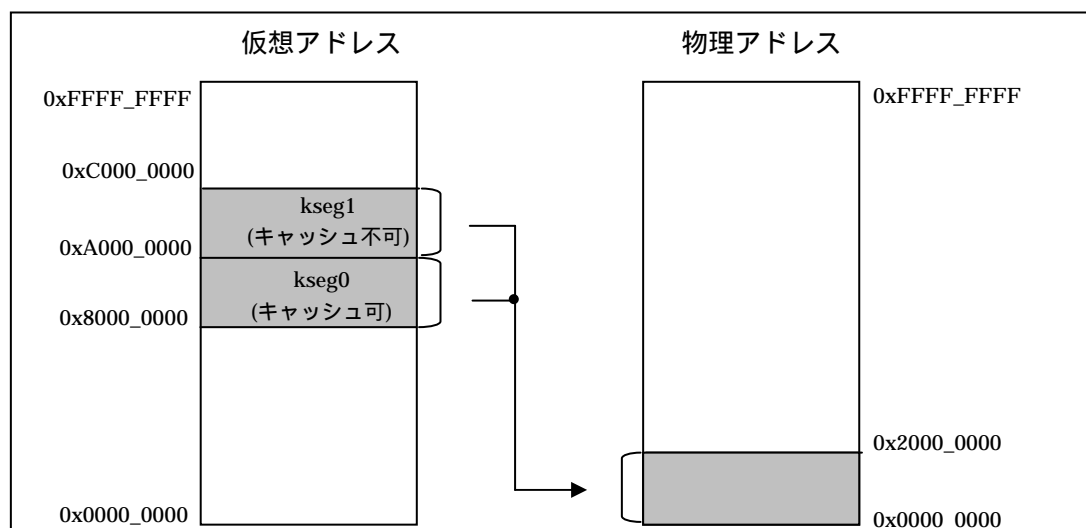
仮想アドレス 0x8000_0000~0x9FFF_FFFF と 0xA000_0000~0xBFFF_FFFF は、同じ物理アドレス(0x0000_0000~0x1FFF_FFFF)にマッピングされます。0x8000_0000~0x9FFF_FFFF はキャッシュ可能領域、0xA000_0000~0xBFFF_FFFF はキャッシュ不可領域です。

そのため、キャッシュ可能領域(0x8000_0000~0x9FFF_FFFF)からデータを読み出し、そのデータをキャッシュ不可領域(0xA000_0000~0xBFFF_FFFF)の中の同じ物理アドレスに割り付けられているアドレスへ書き込むことにより、CACHE 命令によるデータキャッシュのフラッシュと同等の処理を行うことができます。

例えば、キャッシュフラッシュしたいデータアドレスが 0x8000_0000 である場合、以下の 1)~3)の処理を行います。

- 1) 0x8000_0000 のデータを読み出す。
0x8000_0000~0x9FFF_FFFF はキャッシュ可能領域なので、データ読み出しはまずデータキャッシュに対して行われます。そのため、0x8000_0000 がデータキャッシュにヒットした場合はデータキャッシュから読み出されます。ミスヒットの場合にはメモリ(物理アドレス 0x0000_0000)から読み出されます。
- 2) 1)で読み出したデータを 0xA000_0000 に書き込む。
0xA000_0000~0xBFFF_FFFF はキャッシュ不可領域なので、データの書き込みは必ずメモリ(物理アドレス 0x0000_0000)に対して行われます。
- 3) 1)のアドレスに対するデータキャッシュを無効にする。これは CACHE 命令の op フィールド(bit20:16)を 0x11 とすることで可能です。
